PFARRKIRCHE
ST. NIKOLAUS

**Restaurierung der
Haller Pfarrkirche
hat begonnen!**

Projektdauer: 2014 bis 2017

Arbeiten in der Sakristei: Die Einzelheiten!

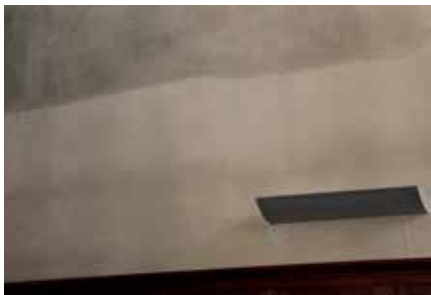
Bei einer der vergangenen Sakristeisanierungen wurden für den Einbau der Möbel sehr tiefe Nischen aus der nördlichen Außenwand und der Verbindungswand zwischen Sakristei und Altarraum herausgebrochen. Ob die Lasten des Bauwerks, welche von oben auf die so entstandenen Nischen drücken, ausreichend abgeführt werden, lässt sich derzeit nicht abschätzen. An der Nordwand sind allerdings mit freiem Auge deutliche Risse zu erkennen. Um absolute Sicherheit zu gewährleisten, werden die eingebauten

Kästen entfernt und die Nischen ausgemauert. Die vordere Sakristei wird dann wieder in ihrem ursprünglichen Raumeindruck, mit vor den Wänden aufgestellten Möbeln erscheinen.

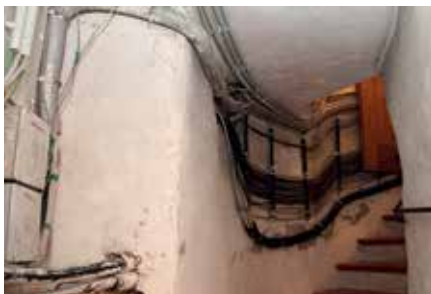
Der zentrale Knotenpunkt, an dem alle Arten von Elektroinstallationen – also die Verkabelung und Schaltung von Steckdosen, Kirchenbankheizung, Beleuchtung, Lautsprecheranlage, Hauptzuleitung zur Orgel, elektrische Taubenabwehr, Glocken-

steuerung, Turmuhrsteuerung - zusammenlaufen, befindet sich in der

Sakristei. Ein Großteil dieser Anlagen entspricht sicherheitstechnisch nicht mehr den aktuellen Vorschriften und ist zu erneuern. In diesem Zuge wird der gesamte Hauptverteilerschrank in der hinteren Sakristei saniert und eine zentrale Bedienung aller elektrischen Anlagen in der vorderen Sakristei neu hergestellt. Dabei werden funktionierende Bestandteile, wie zum Beispiel der Hauptverteilerschrank selbst und das Bedientableau für die Beleuchtung, welche noch nicht sehr alt sind, wieder verwendet.

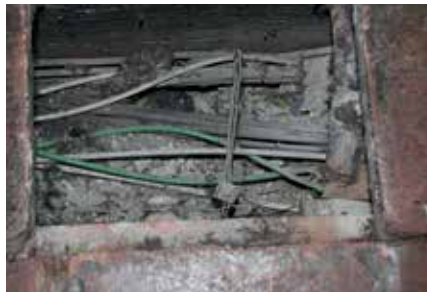
Die elektrische Bodenheizung in der vorderen Sakristei muss dringend erneuert werden, da hier im wahr-

ten Sinne des Wortes „BRANDGEFAHR“ besteht.

Dazu muss der ohnehin stark beschädigte Bodenbelag entfernt und durch einen neuen ersetzt werden. Eine funktionelle Ausstattung mit Steckdosen und Beleuchtung wird natürlich den aktuellen Anforderungen entsprechend ausgeführt.

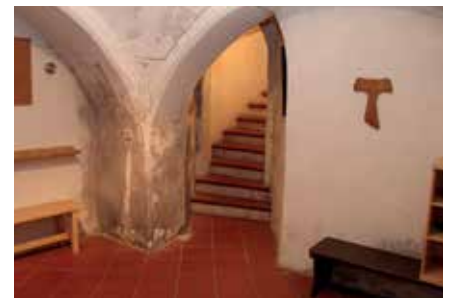
Dabei wurde klar, dass es sich bei der Einrichtung um einfache Möbel in Fichte handelt, welche zum Dekor mit einer Ansichtsfläche aus Eiche versehen wurden. Das gesamte Innenleben – wie Schubladen und Fachböden – wurde ebenfalls aus kostengünstigem Fichtenholz her-

gestellt. Bei der Begehung prüften die Tischlermeister, ob sich die eingebauten Kästen ausbauen lassen, damit sie im Dachboden des Pfarrhauses weiter ihre Dienste zu Lagerungszwecken versehen können. Rasch wurde jedoch klar, dass die Konstruktion der Möbel einen unversehrten Ausbau nicht ermöglicht.
